本不具合に対する ARCHITREND ZERO プログラム更新のご案内

更新プログラム ARCHITREND ZERO Ver7.1 (ビルド番号 27006)

ARCHITREND ZERO Ver 7 2 x 4 構造図

金物設定の不具合について

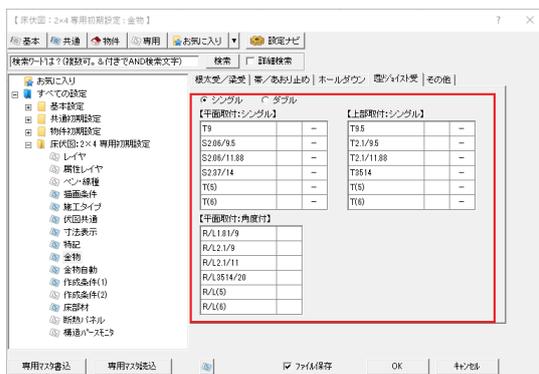
Ver7 (不具合)

[専用初期設定]-[金物]-[I 型ジョイント受]の設定ページにおいて金物表現が空白になる。(シン  
グル・ダブルとも)

修正プログラムのご提供が可能になりましたら、プログラム更新をお願いいたします。修正プログラムで2 x 4 構造図の専用初期設定を開き、金物の設定内容をご確認ください。
